# Registro de un contexto hidráulico de la época Armería en Colima, México

*Record of a hydraulic context of the Armería period in Colima, Mexico*

PAVEL CARLOS LEIVA GARCÍA<sup>1</sup>  
Centro INAH Morelos  
pavel\_leiva@inah.gob.mx

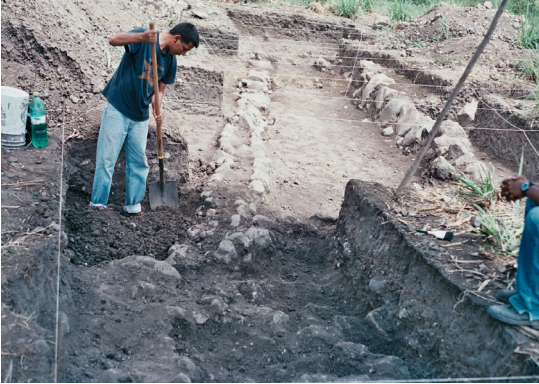
Ilustración 4. Proceso de excavación del canal.  
Fotografía Pavel C. Leiva García

Este pozo se convirtió en una excavación extensiva, debido a los hallazgos, se encontró un canal de 14 metros de largo, aproximadamente a 1.25m de profundidad respecto al nivel 0<sup>3</sup> establecido para ésta excavación (Ver cortes), el total de la excavación fue de 57 m<sup>2</sup>; el canal tiene una orientación general de Este-Oeste el cual desemboca en un aljibe de 1 m de diámetro. En la parte Oeste del canal se puede apreciar la tapa de lajas (Ver planta general de Pozo #1, el corte B - B')

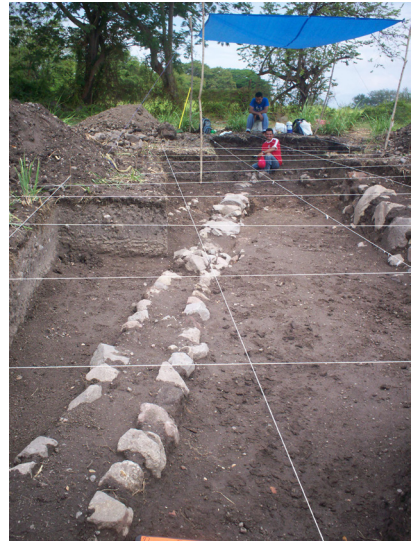
Ilustración 5. Véase el canal después de una ligera lluvia.  
Fotografía Pavel C. Leiva García

El contexto de este canal se puede describir de la siguiente manera: el canal fue construido irrumpiendo la capa de tepetate, posteriormente delimitaron el canal con piedra careada de mampostería, la parte trabajada fue colocada al interior del mismo, finalmente fue cubierto por lasjas, las cuales, en el registro arqueológico estas se conservaron en la parte Oeste.

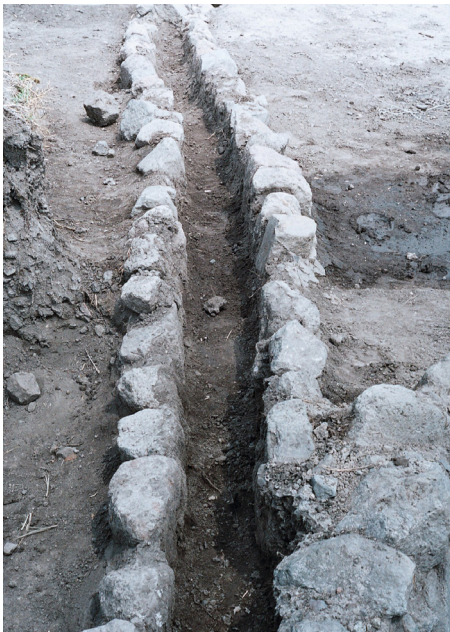
Ilustración 6. Se puede notar la profundidad del canal de aproximadamente 35 cm.  
Fotografía Pavel C. Leiva García

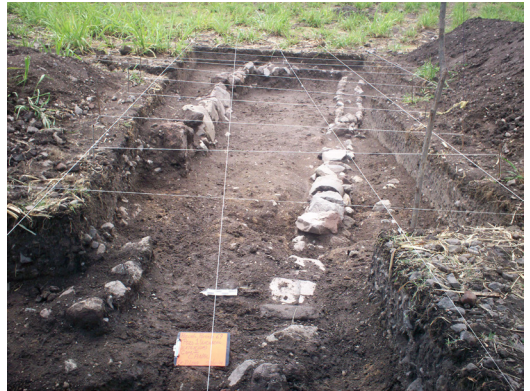
Ilustración 7. Nótese la tapa de las que cubren al canal.  
Fotografía Pavel C. Leiva García

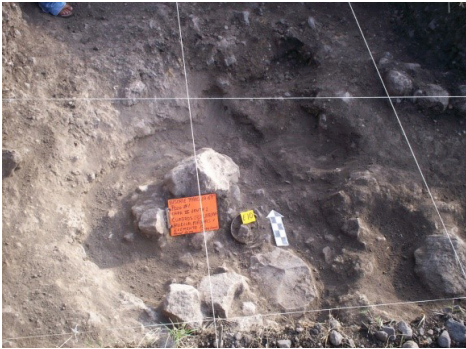
Ilustración 8. Aljibe donde desemboca el canal, al centro se observa el cajete.  
Fotografía Pavel C. Leiva García

Con respecto al aljibe al cuál fue dirigido el canal, podemos decir, que éste fue cavado en la capa de tepetate en un área aproximada de un metro de diámetro, al excavarlo

encontramos que estuvo relleno con cascajo grueso y con tierra negra arcillosa muy dura y compacta; al continuar la exploración hallamos en el centro, una ofrenda compuesta por un cajete simple de la fase Armería (950 - 1,200 d.C.), que se ubicó a 1.12m de profundidad respecto del nivel "0"; también se localizó al lado norte a 0.90m de profundidad, una gran piedra que, al voltearla, tenía en su cara ventral 21 pequeñas concavidades. El remate del canal y el hoyo o contenedor de agua, junto con el cajete y la piedra trabajada, nos hacen pensar que no se trata de un canal de desagüe común, sino, más bien, se podría interpretar como un canal cuya función era ceremonial, dedicada al culto del agua, por lo corto de su trayecto.

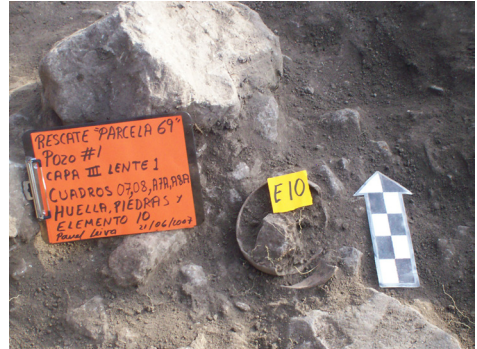
Ilustración 9. Detalle del cajete y la roca ubicados al centro del aljibe.  
Fotografía Pavel C. Leiva García

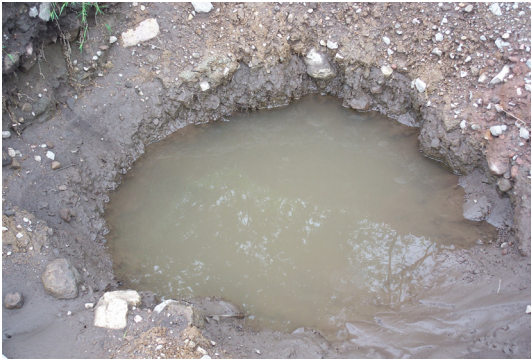
Ilustración 10. Aljibe con agua.  
Fotografía Pavel C. Leiva García

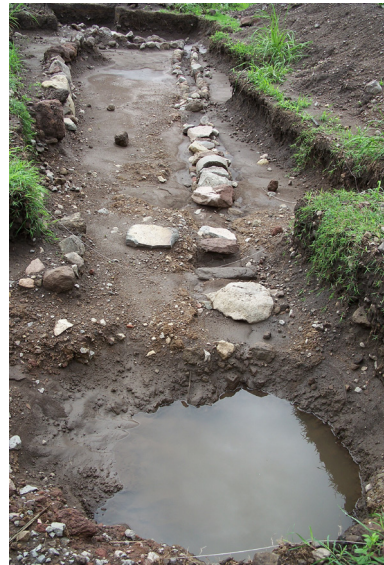
Ilustración 11. Vista general del canal, en primer plano el aljibe, después de una fuerte tormenta, nótese la limpidez del agua.  
Fotografía Pavel C. Leiva García

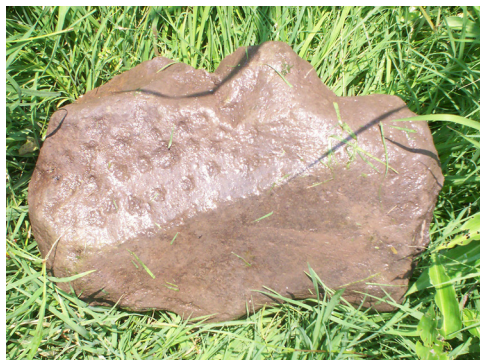
Ilustración 12. Piedra hallada al interior del aljibe, presenta 21 pequeñas concavidades.  
Fotografía Pavel C. Leiva García

En nuestro contexto arqueológico encontramos un pozo, un canal y un aljibe, es probable por la dirección del canal, este salga del ojo de agua o pozo para terminar en un aljibe que contenía un cajete y una piedra con más de una docena de horadaciones que podrían representar gotas de lluvia, cabe señalar que el canal presentaba un tramo corto, por ello desestimamos que haya servido para riego, y por sus características consideramos que es un lugar de ceremonia al agua. Se trataba de un lugar sagrado donde se realizaban rituales dedicados al vital líquido, recordemos que los nacimientos, ojos de agua, manantiales y puquiales, han sido objeto de mitos relacionados con el origen, pues este emerge de la entrañas de la tierra, es símbolo de fertilidad, en el área andina existen similares contextos como el manantial sagrado de Huarivilca de donde salió la pareja sagrada de Uruchumbe e Imapucarancápi, quienes dieron origen a la civilización Huanca, (Leiva, 2012), cabe resaltar que muchos investigadores han tratado de demostrar contactos entre Sudamérica y el occidente de México, (Beltrán Medina 1999, Cano 2001, Hosler 1997, entre otros) posiblemente esto tenga mucho que ver, por otra parte, es la única evidencia de esta naturaleza encontrada in situ en el occidente mexicano.

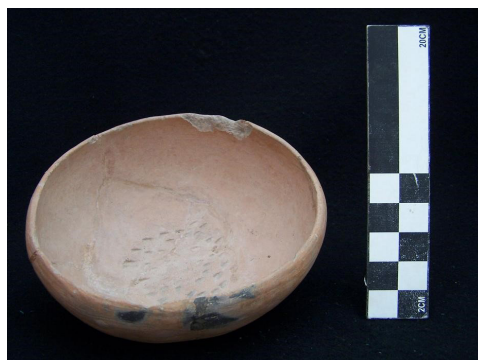
Ilustración 13. Cajete hallado al centro del aljibe, registrado como elemento 10, pieza restaurada, del tipo cerámico punzonado, diagnóstico de la fase Armería.  
Fotografía Pavel C. Leiva García

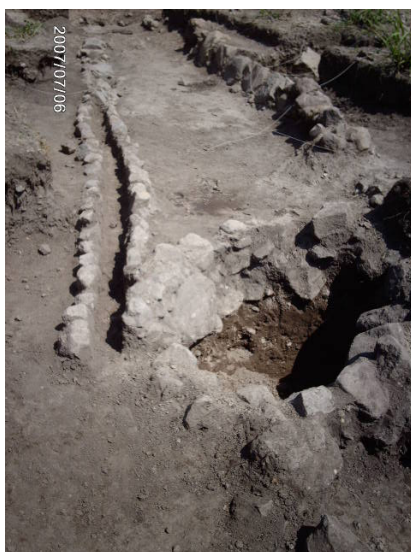
Ilustración 14. A la izquierda se observa el canal, a la derecha se ve el muro de contención y en primer plano esta una construcción circular.  
Fotografía Pavel C. Leiva García

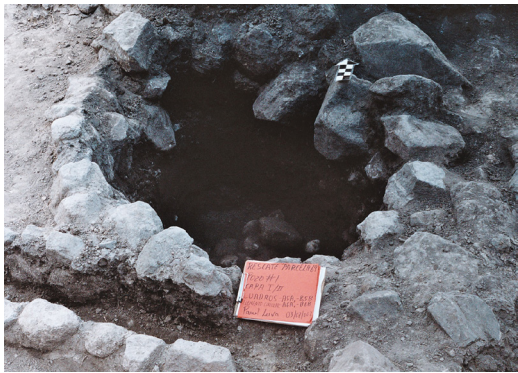
Ilustración 16. Construcción circular  
Fotografía Pavel C. Leiva García

En el extremo Este de dicho canal, se halló una construcción de piedra granítica careada, de forma circular de 1.21m de diámetro, entre 0.80m y 1.30 m. de profundidad, que corresponde desde el arranque de la construcción hasta la última hilada, se excavó el interior de esta estructura, en la cual se extrajo tierra limosa-arcillosa café, por ello se procedió a excavar hasta 2m de profundidad respecto del nivel "0", sin encontrar elementos que nos indiquen su función. (ver planta general del canal, fotos 15 a 18, así como los cortes F-F' Y G-G').

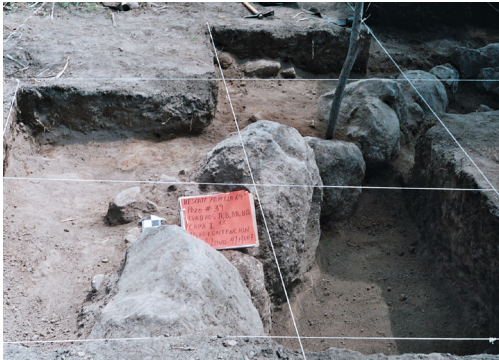
Ilustración 20. Excavación del muro de contención.  
Fotografía Pavel C. Leiva García

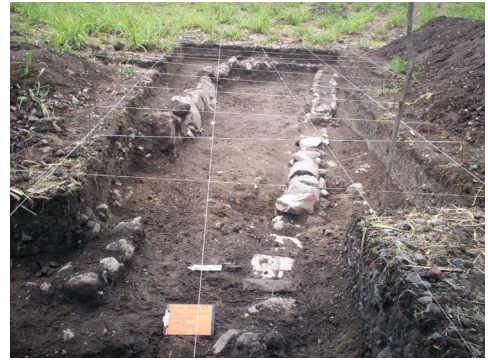
Ilustración 21. Vista general del canal, el muro de contención protegía el canal, pues se encontraba en la parte más baja del terreno y era susceptible de anegarse.  
Fotografía Pavel C. Leiva García

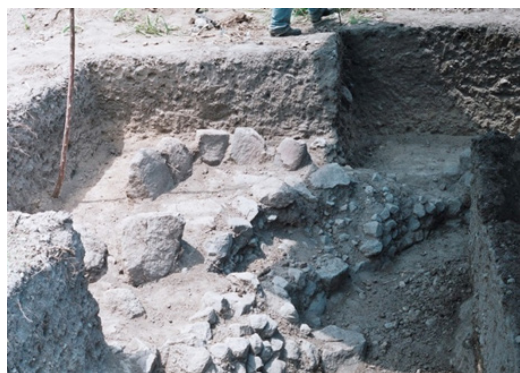
Ilustración 27. Proceso de excavación del semicírculo y el piso empedrado del mismo, también se nota el acceso del pozo.

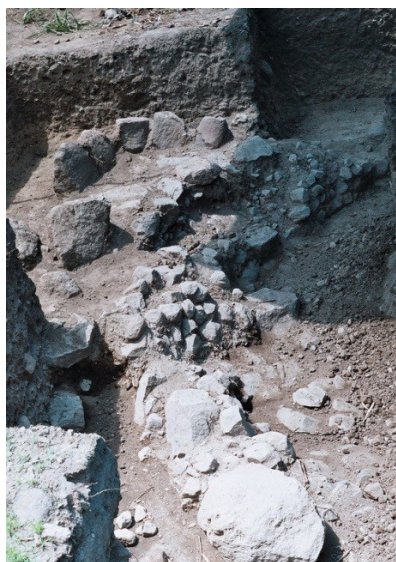
Ilustración 28. Se observan los alineamientos por niveles del pozo.

En términos generales, lo que encontramos fueron unas piedras grandes formando un semicírculo, conforme íbamos excavando, se detectaron piedras acomodadas de tamaño mediano y de cantos rodados formando semicírculos a manera de escalones alrededor, el sector que exploramos tuvo una extensión de 3.5 m de radio. En total, este pozo se excavó hasta una profundidad de casi 5 metros desde el nivel 0 de la excavación. Es importante mencionar, que a una profundidad de 4m aproximadamente empezó a emanar agua, aunque las lluvias de las últimas semanas llegaron a elevar su nivel. El material recuperado en esta excavación preliminarmente nos lleva a sostener que pertenece a la tradición Armería. El pozo o unidad de excavación se realizó en un área de 27 m<sup>2</sup> (ver fotos y dibujos de planta y cortes A-A' Y B-B').

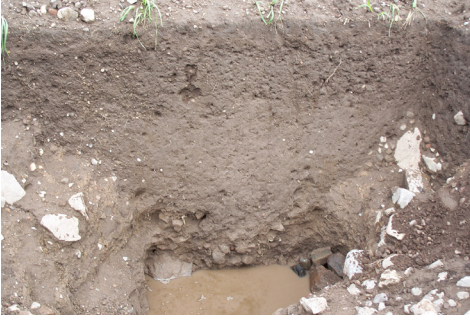
Ilustración 29. Se aprecia la excavación concluida, se llegó a más de 4 m de profundidad, y manaba abundante agua.  
Fotografía Pavel C. Leiva García

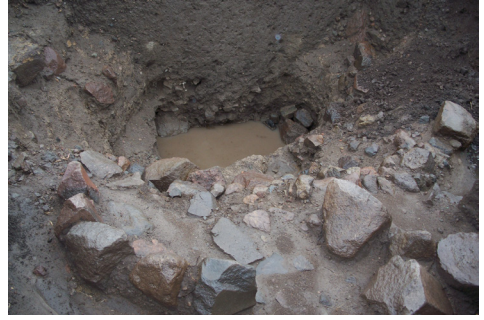
Ilustración 30. Otra vista del pozo concluido  
Fotografía Pavel C. Leiva García

A raíz de este hallazgo, se decidió ampliar la excavación, a medida que se exploraba íbamos descubriendo nuevos elementos arquitectónicos, difíciles de explicar, o al menos, dar un sentido racional a lo que se hallaba; pues afloraban líneas de piedras de río medianas como si se tratase de unas escalinatas sin embargo, esta hipótesis no resultó, pues a medida que se profundizaba en la exploración los elementos no se aclaraban pues, a veces estos peldaños eran solo de tepetate duro; no obstante, se excavó respetando el diámetro del foso, hasta encontrar agua.

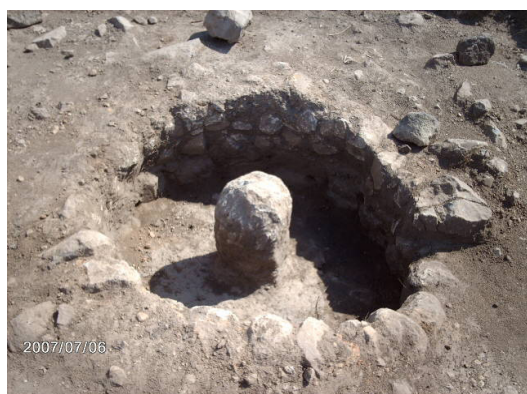
Ilustración 35. Horno de cocción de alimentos, para una buena cantidad de personas. Hallado también en las excavaciones de Parcela 69, probablemente relacionados al contexto ceremonial dedicado al agua.

Es así que, a lo largo de los siglos, todas las sociedades le han rendido tributo al agua, en todas sus manifestaciones, a veces en tiempos calmos otros en avenidas turbulentas y destructivas, evidencias de estas festividades prehispánicas alusivas a la ceremonia del agua, puede ser el horno hallado en el pozo # 34 donde preparaban festines como acuerdos de esa reciprocidad con la naturaleza y no necesariamente debemos entenderla como un elemento de control para sojuzgar a la sociedad, por tanto, el aporte del presente artículo es dar a conocer este contexto claramente dedicado a desarrollar ceremonias al agua y que servirá de base a futuras líneas de investigación que estudien este tipo de evidencias.

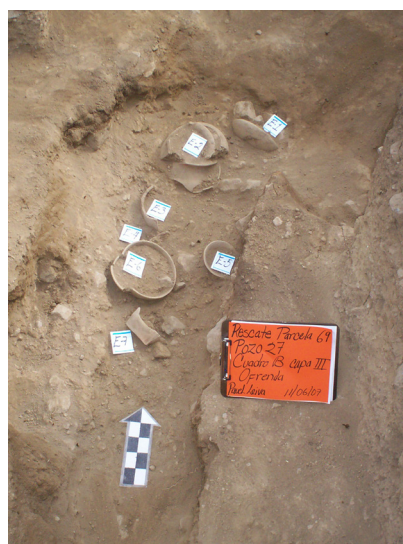
Ilustración 36. Ofrenda de vasijas de la época Armería, probablemente relacionada con rituales al agua, debido a la cercanía al contexto hídrico.
